## Bottenförhållanden utanför nya kajen vid Beckholmen

Beckholmens Dockförening

Sollenkroka den 17 april 2018

JP Sedimentkonsult Rapport 2018:4

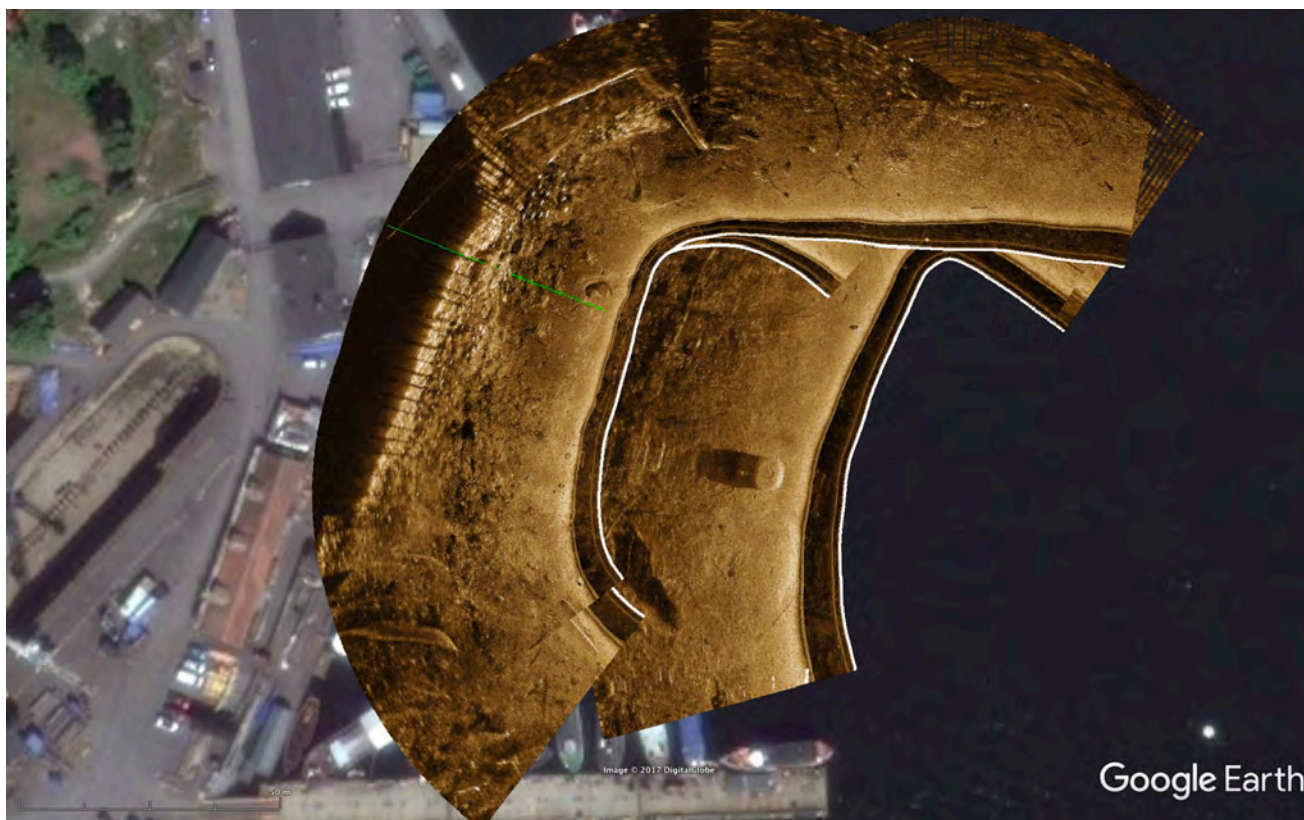
Figur 6 Sonarplott öster om den nya kajen på Beckholmen.

Sonarkarteringen genomfördes längs tre transekter utanför den nya kajen (Fig. 6). Strandlinjen under och innanför kajen är mörkbrun i bildens vänstra del. Omedelbart där utanför syns ett antal mörka streck mot den ljusare botten. Detta är skuggor av pålarna som bär upp kajen. Pålarna i sig ses som små vita prickar i änden på skuggstråken. Detta behandlas närmare i kommande avsnitt. Bottenkonturen utanför kajen visar en ojämn bottenstruktur som karaktäriseras av små åsar och däremellan något djupare partier.

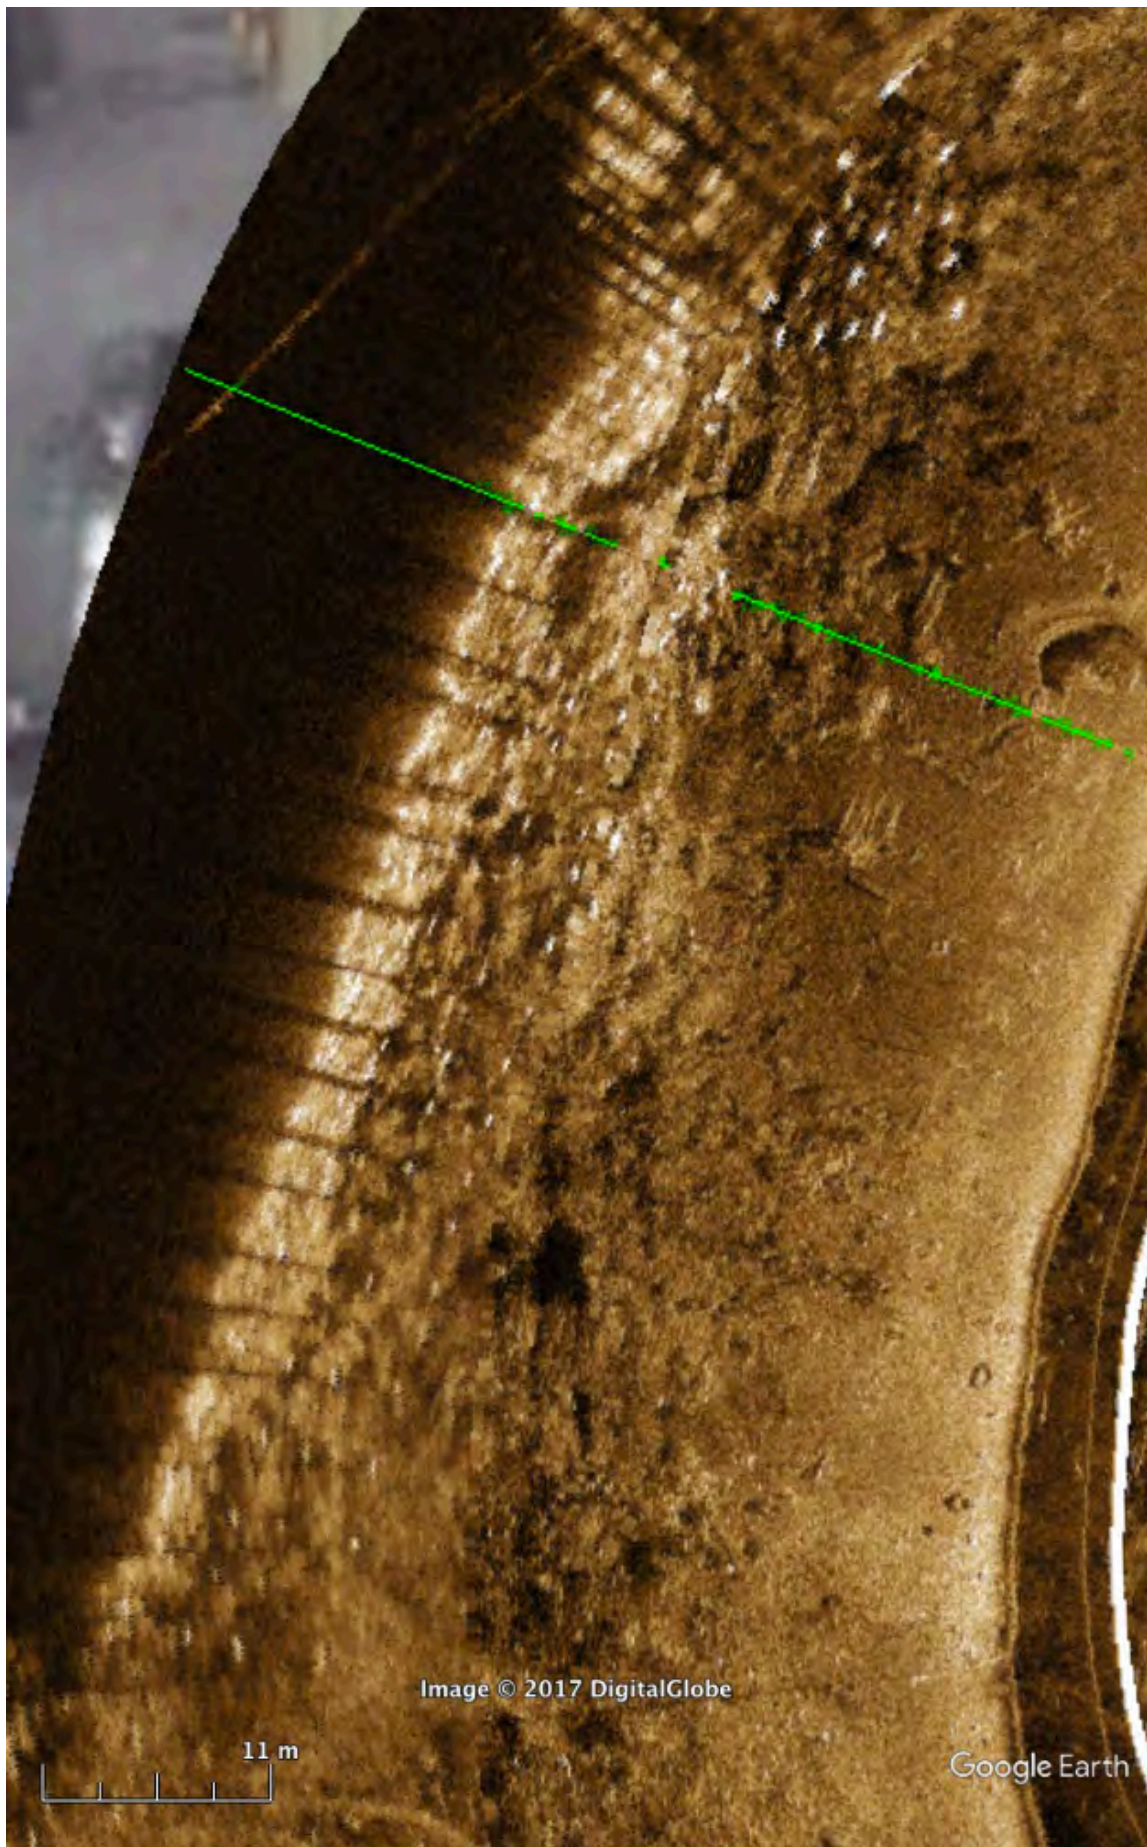
Figur 7      Detaljplott av området utanför den nya kajen.

Bottenstrukturen utanför den nya kajen karaktäriseras av en varierad bottentopografi (Fig. 7). Pålarna som den nya kajen är uppbyggd på syns som vita prickar i fler rader snett genom figur 7 från den övre högra delen till det nedre vänstra hörnet. Skuggorna syns tydligt och särskilt den nordostliga utbyggnaden framgår klart där den bryter av i östlig riktning.

I avsnittet omedelbart utanför kajen och ut mot provtagningsfartygets spår syns många strukturer som visar att bottentopografien är ojämn. Särskilt påtagligt är det utanför mittpartiet på kajen. En tydlig mörk fläck syns i mitten av den nedre delen av bilden. Denna indikerar ett grundare parti som tack vare att det sticker upp en bit ovanför botten ger en skugga inemot kajen.

I nedre vänstra hörnet finns en skala som sträcker sig från 0 till 11 m. Det ljusa partiet utanför den mörka fläcken ligger 5-7 m utanför kajen. Det är påtagligt grundare än 2,7 m som är R/V Sunbeams största djupgående. I samband med losskastning från kajen med stäven i sydvästlig riktning och körning på styrbords förspring gick det inte att få ut aktern. Med största sannolikhet var det denna grundklack som ”tog emot”.

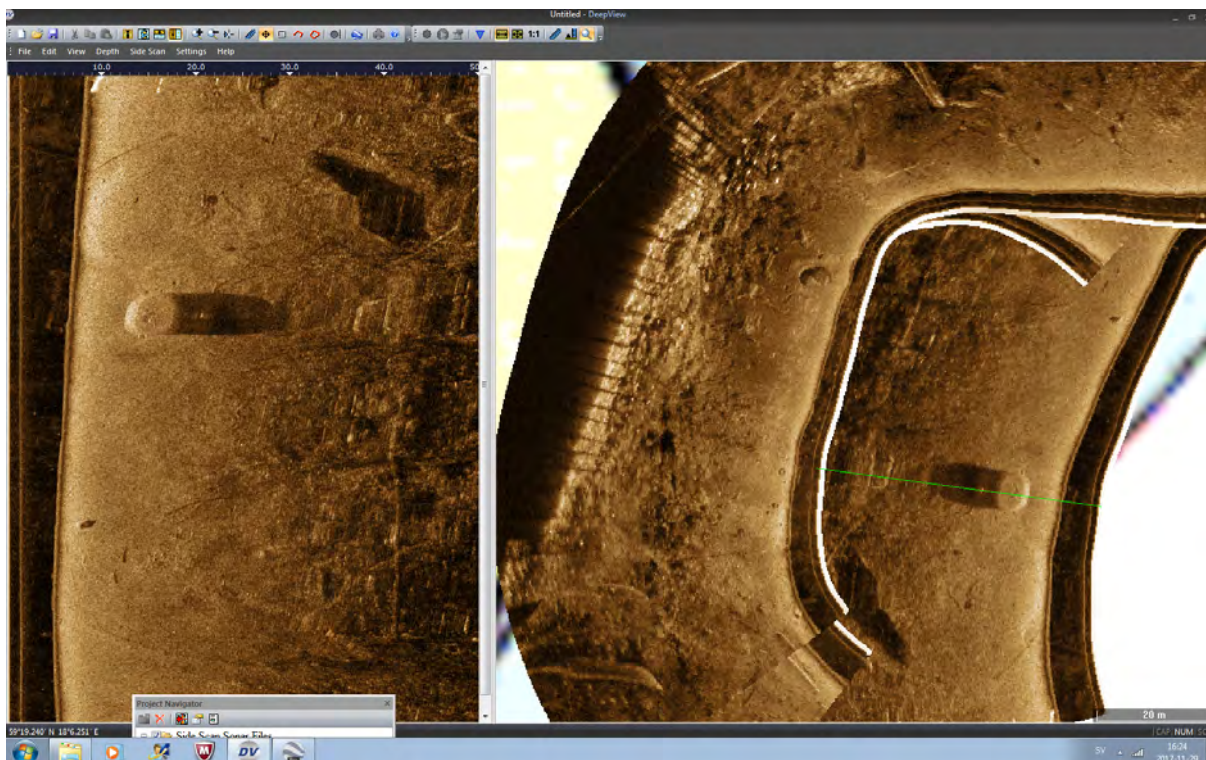
Figur 8  
och  
ut åt sidan

I mitten av det högra sonarstråket (Fig. 8) på ett avstånd från kajen av 60-70 m syns ett tydligt runt eko med en långt utdragen skugga. Diametern är 3-4 m ekots utseende indikerar att det är frågan om en sjunken stålboj. Längden på ekots skugga visar att det sticker upp en bra bit ovanför botten. Utifrån det uppskattade vattendjupet på platsen (5-6 m) och skuggans längd indikeras att ekot kan vara farligt för ytnavigering med fartyg med större djupgående än 3 m. Positionen är lätt att erhålla utifrån sonarplottet om man vill kolla ekot noggrannare.

Detaljbild av området utanför nya kajen visande ett objekt med ca 5 meters diameter. Den vänstra delen av figuren visar sonarplottet i detalj. Båten har gått nedifrån i bild uppåt och det mörka spåret till vänster ligger rakt under sonarfisken. Det mörka området representerar en blind sektor rakt under fisken. Skalan i meter återfinns i plottets övre del och visar avståndet från båten i sidled, i detta fall styrbord max 50 m. Den högra delen av bilden visar sonarplotten inlagda i sjökortet. Ett grönt streck snett upp till höger visar positionen för den vänstra sonarbilden.

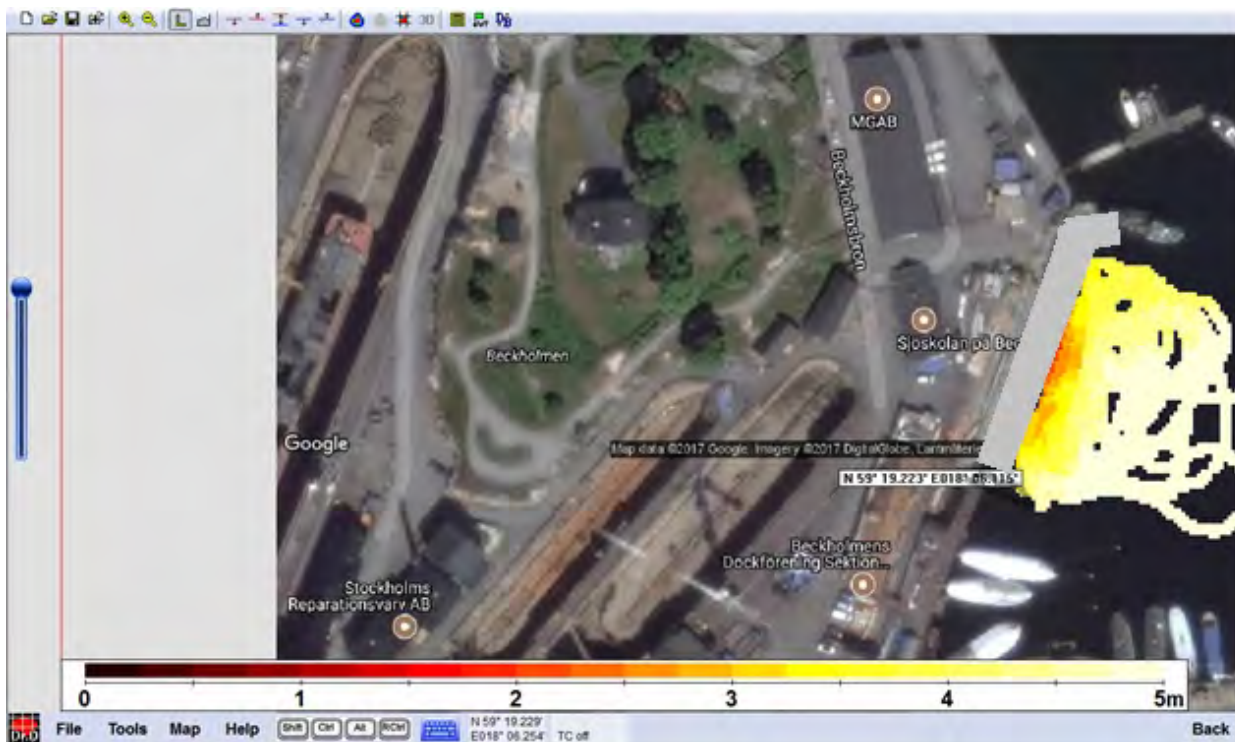
I figur 9 har utbredningen av den nya kajen skisserats. Positionerna är sannolikt inte exakta. Vid karteringen kördes ett tiotal transekter längs kajen med några meters avstånd. Informationen från dessa har sedan av programvaran DrDepth integrerats och djupkartan har tagits fram av programmet. Observera dock att vattenståndet vid karteringen var +19 cm och att detta inte korrigerats i figuren. Det verkliga vattendjupet vid medelvatten är sålunda ca 2 dm mindre än som figurens färgskala anger. Ungefär mitt på kajen är minsta djupet endast 2,4 m närmast kajen.

Figur 9 Uppmätt vattendjup väster om Beckholmen. Vattenståndet i Saltsjön var +19 cm och kartbilden är inte korrigerad för det. Verkligt djup är sålunda ca 2 dm mindre än i figurens färgskala.

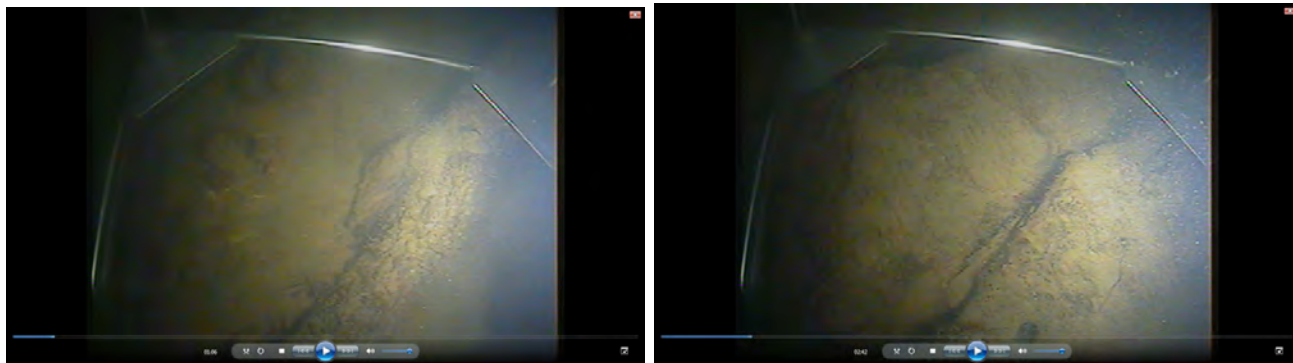
Stolpe	Korrigerat djup (m)	Tid på videon (min:sek)	Kommentar
1	3,4	1:06	Ringa slam. Stativet väger på stock
2	3,0	2:44	En del spån som virvlar upp. Två stockar. Sten vid sidan.
3	3,0	4:45	Mycket slam. En hel del löst material. Armeringsjärn?
4	2,5	5:46	Ringa slam. Järnstång.
5	2,4	8:14	Ringa slam. Sten och spån.
6	2,5	9:03	Måttligt med spån som virvlar upp. Stock spån.
7	2,8	10:46	Relativt mycket spån som virvlar upp. Spån, flisor, träbit, sten.
8	2,8	12:39	Ringa slam. Sten, betongkross, brädbit.
9	3,0	14:54	Ringa slam. Sten, blad.
10	3,6	16:18	Mycket fint slam.
11	3,5	18:24	Måttligt med slam. Stege, sten.

Figur 11 Videobilder av botten vid stolpe 1 (vänster) och stolpe 2 (höger). Stolpe (pollare) 1 ligger längst nordostvart på nya kajen. Stålrampen som syns i bilden är 100x100 cm.
