# Sedimentkonsult HB

## Slutrapport Kartering och verifierande sedimentprovtagning i Årstaviken

JP Sedimentkonsult Rapport 2017:6

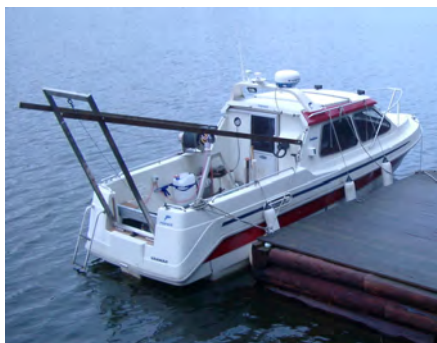
Figur 2 Undersökningsbåten R/V Perca.

Längd 7,0 m, bredd 2,4 m, maxfart 23 knop, marschfart 17 knop. Maskin: 4-cylindrig Yanmar diesel, 100HK. Gångvärme samt Webasto dieselvärmare.

Provtagningsutrustning: Eldriven provtagningsvinsch som klarar Gemini-hämtare, tillgång till många typer av provtagningsutrustning, kylskåp/frysbox. Elsystem: 12V, 240V portabelt elverk. Navigatorisk utrustning: Radar av märket Furuno, ekolod, Garmin GPS/kartplotter, VHF-radio. Kan ombaseras sjöledes eller på trailer.

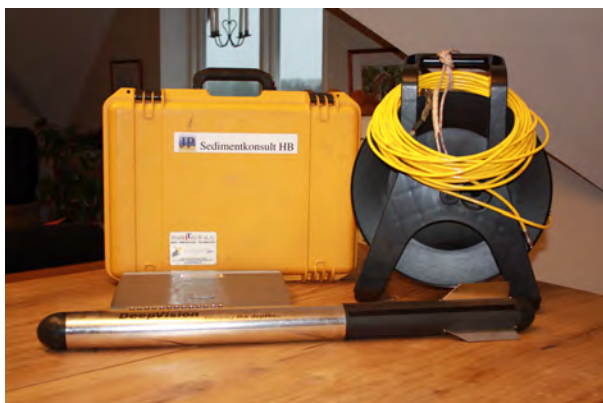
Figur 3 Portabel side scan sonar av typ DeepVision (340 KHz).

I denna studie användes en Side scan sonar av typ DeepVision (340 KHz) med towfish DeepEye 340 SS (DeepVision, 2009; Fig. 3). Svepvidden går att variera mellan 30-200 meter åt varje håll beroende på bottenpogografi och områdets djupförhållanden. Man kan även välja att bara scanna antingen åt styrbord eller babord. I detta arbete användes svepviddererna Sb/Bb 50 och Sb 50 m.

En sidtittande sonar använder ljudvågor för att registrera olika botten typer. Ordet sonar är en förkortning av "sound navigation and ranging". I en torpedliknande "fisk"

som bogseras efter båten sitter två uppsättningar sändare/mottagare, som läser av babords respektive styrbords sida (vinkelrätt mot instrumentets färdriktning). Ljudvågor utsändes från sändaren i fisken och reflekteras mot botten. I fisken omvandlas dessa till elektriska impulser, som går till datorn ombord på båten, varvid en horisontell skalriktig bild av botten erhålles. Starka reflektioner (hårda bottenar och hårda föremål) avbildas som ljusa partier i sonarplottet och svaga reflektioner (mjuka bottenar) avbildas mörkare. Sonarkarteringen ger en ytriktig "flygbild" över botten.

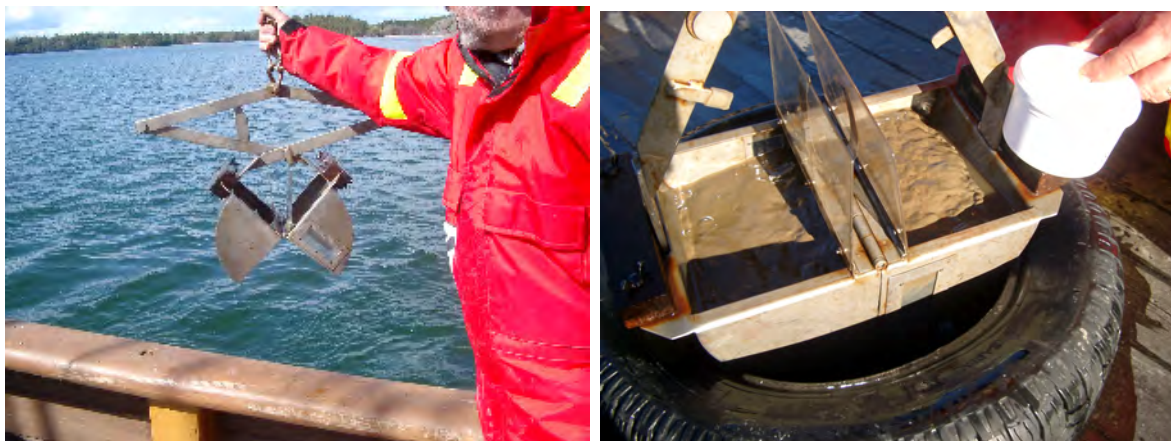
Figur 4 Vänstra bilden: Ponarhämtaren laddad och redo för hugg. Högra bilden: Ponaren öppnad och klar för ytsedimentprovtagning.

För provtagning på grunt vatten användes den välbeprövade och för ytsedimentprovtagning ofta utnyttjade Ponarhämtaren (Fig. 4). Den har en enkel och funktionellt tillförlitlig konstruktion. Löstagbara vikter gör att den kan användas på såväl mjuka som hårda bottenar. Hämtaren medger fri vattenpassage under nedfiring. När den nått botten och draget i vajern upphör frisläpps låsmekanismen varvid hämtaren stänger när uppfirning påbörjas. Stor vikt lades vid att kontrollera att hämtaren inte var toppfylld, vilket kan medföra att delar av ytsedimentet gått förlorat.

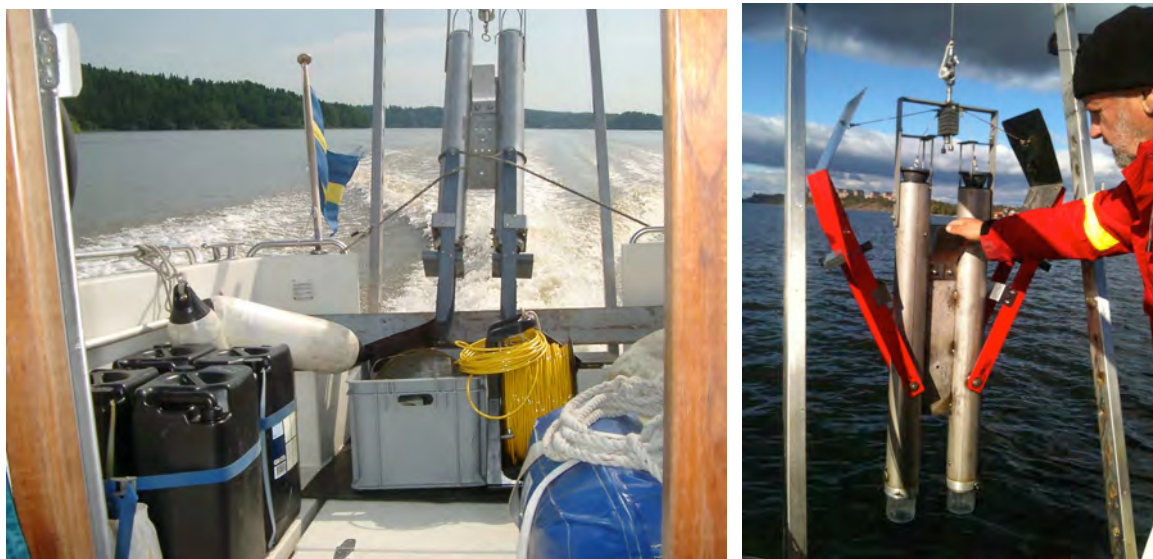
Figur 5 Vänstra bilden: Gemini-hämtare nedfälld och surrad för transport. Högra bilden: Gemini-hämtare laddad och redo för provtagning.

Provtagning av sedimentkärnor skedde med Geminihämtare (Winterhalter 1998; Fig. 5). Hämtaren som även benämns Gemax, utvecklades under början av 1990-talet av den finske sedimentologen Lauri Niemistö. Hämtaren består av ett metallskelett i vilken man fäster två plaströr som medger fri vattenpassage på nedvägen. Två utfällda armar fungerar som låsmekanismer och slår igen då provtagaren tas upp. Detta förhindrar att sedimenten rinner ur provtagaren. Den är lätt att använda, framförallt på mjukbottenar, men kan även användas på något hårdare sediment då det går att hänga på extra vikter. Provtagningsrören är genomskinliga, vilket medger en första kontroll av sedimentkärnornas utseende på plats i fält. Rören är 80 cm långa och har en innerdiameter på 80 mm, vilket medger att relativt stora mängder prov, 50 ml per cm från varje kärna, kan tas ut för analys. Den stora fördelen med Geminihämtaren är att den tar två sedimentkärnor samtidigt. Därmed erhålles en dubbelt så stor mängd

material från varje nivå, något som är viktigt när materialkrävande analyser skall utföras för att erhålla tidstrender.

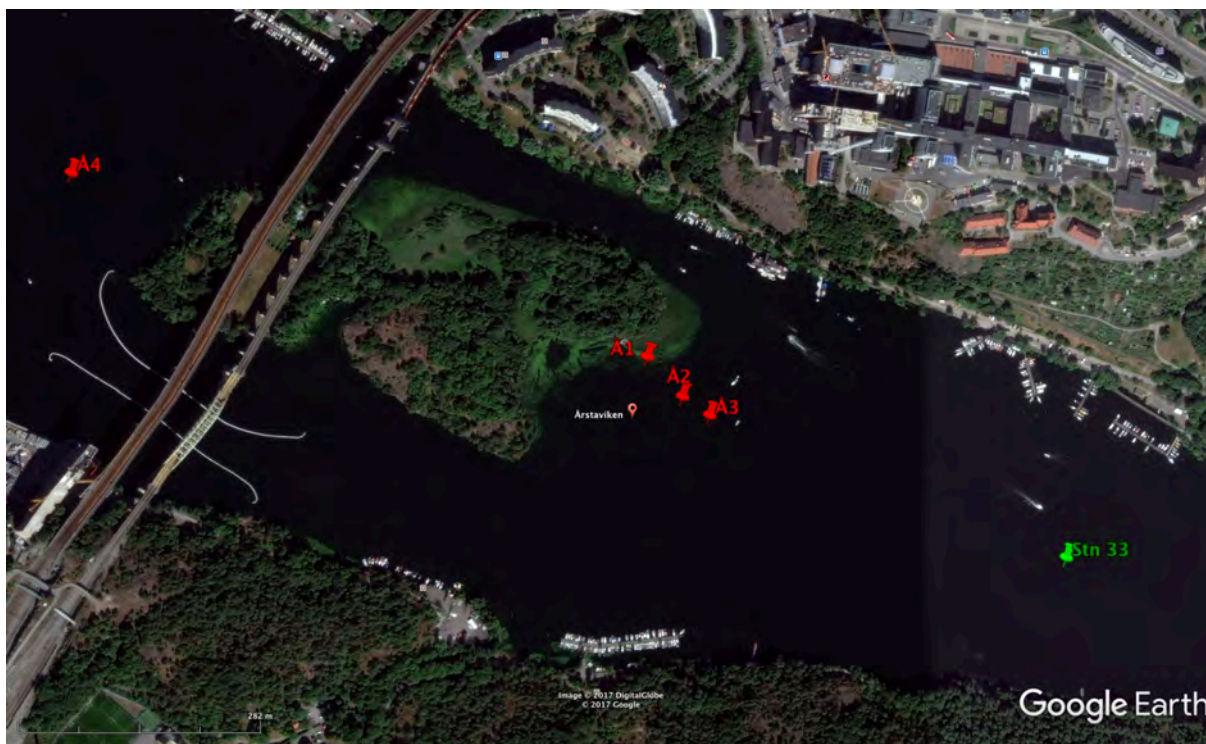
Figur 6 Provtagningsstationer i Årstaviken 2017 (röda) och 2013 (grön).

Sedimentprovtagning genomfördes på 4 stationer med R/V Perca den 30 oktober 2017 (Fig. 6). Enligt plan skulle tre djuptransekter ha tagits i östra och västra Årstaviken samt öster om Årsta holmar med hjälp av sedimentprovtagning av sedimentkärnor och ytsediment. Emellertid havererade Gemini-hämtaren (en vinge bröts av) efter provtagning på fyra stationer, varför nya data endast erhållits från dessa stationer.

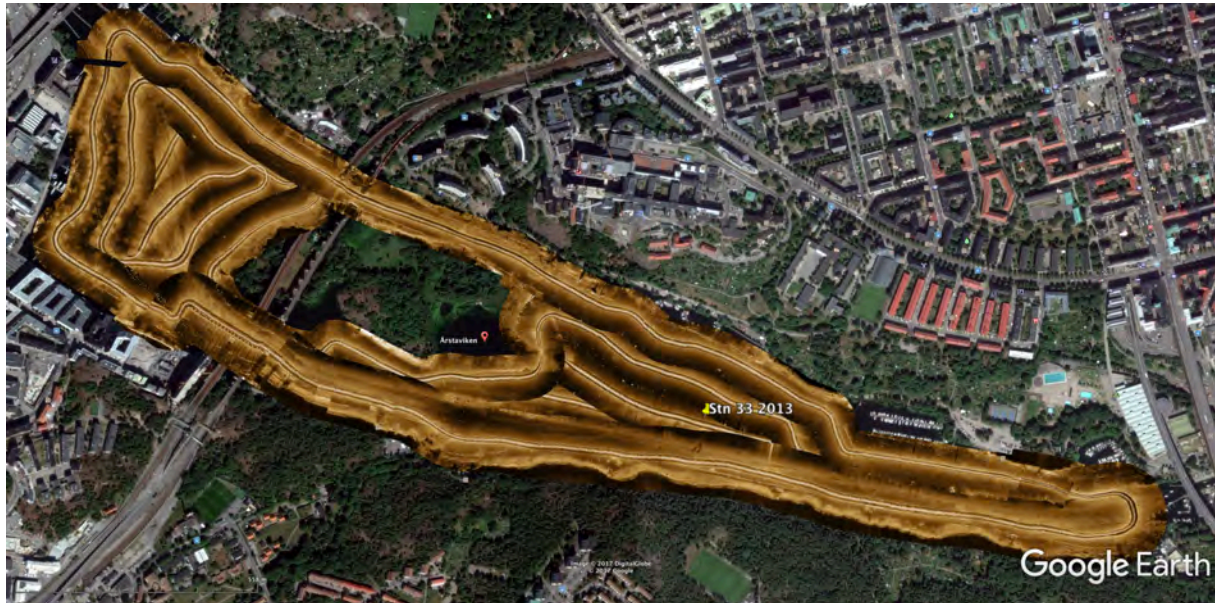
Figur 7 Sonarkarteringstransekt i Årstaviken 30 oktober 2017.

Kartering med side scan sonar genomfördes den 30 oktober inom navigeringsbara delar av Årstaviken längs 12 transekter av varierande längd och svepvidd (Fig. 7). Provtagningsbåtens fart under karteringen var ca 4 knop. Sonarens svepvidd valdes till 2x50 m och sonarfisken bogserades på ett djup av ca 2 m. Det breda omväxlande mörka/ljusa området i mitten på varje transekt representerar en blind sektor rakt under fisken. Ju bredare den blinda sektorn är desto större är vattendjupet.

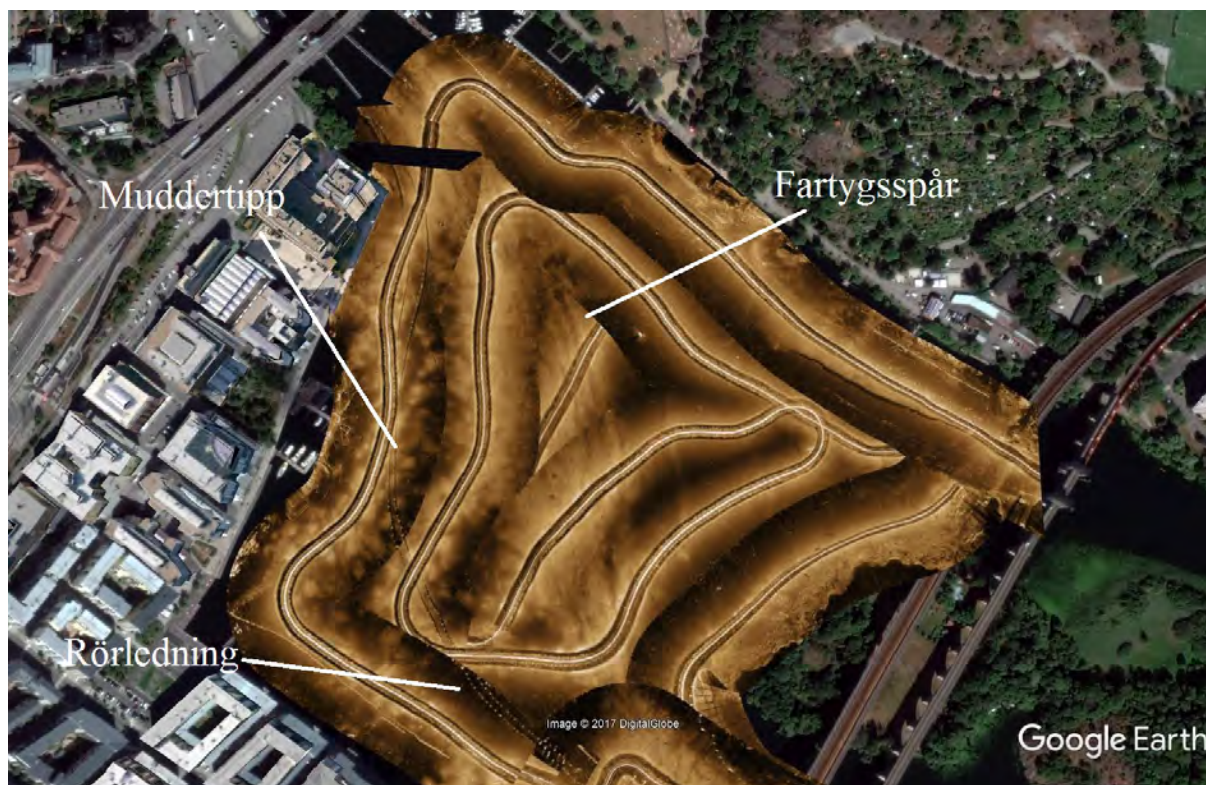
Figur 8 Sonarplott över den västra delen av Årstaviken väster om Årsta holmar.

En stor del av den västra delen av Årstaviken uppvisar störda sedimentförhållanden i form av fartygsspår, men även indikationer på mudderdeponering har noterats. Tydliga muddertippningsplatser kan iakttas som runda ljusa fläckar av 10-30 meters utbredning i den västligaste delen av bassängen. Botten har här en mycket oregelbunden struktur som sannolikt orsakats av tömningen av muddringspråmar på olika platser inom området (Fig. 8).

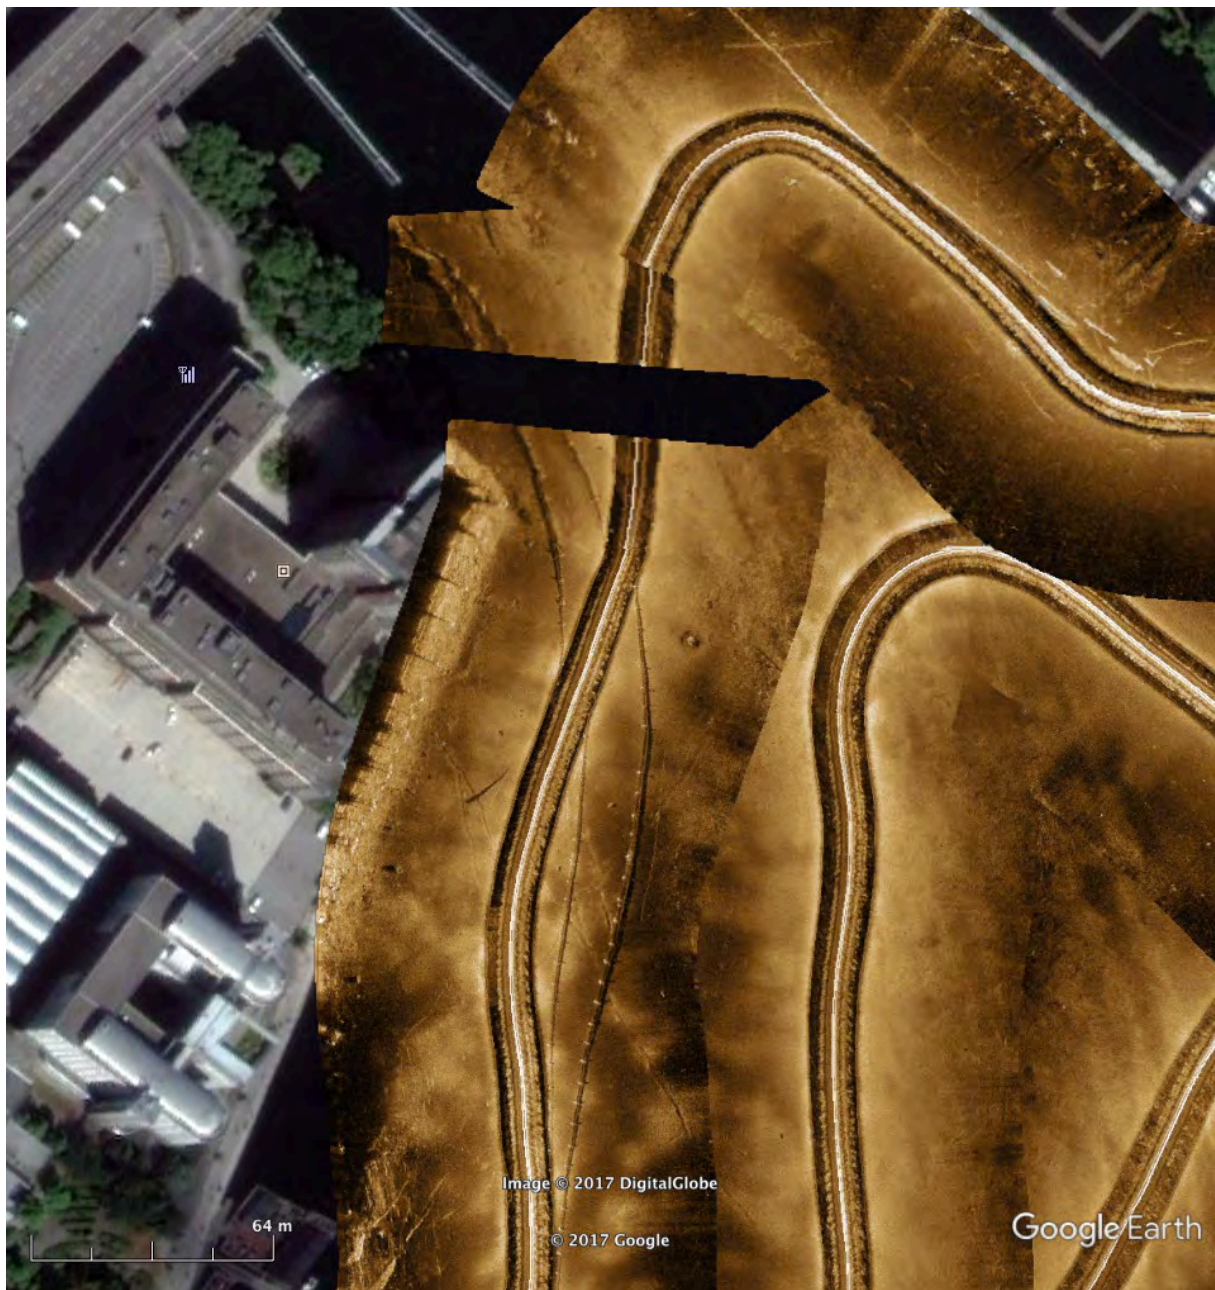
Figur 9 Uppförstoring av området strax sydost om Liljeholmsbron visande såväl fartygsspår som rörledningar.

Det segelfria djupet (~ tillåtet djupgående) i den kommersiella Hammarbyleden genom Årstaviken är 6 m. Fartyg med djupgående ned mot 6 m som passerar genom vattenområden med vattendjup om 8-10 m ger upphov till tryckvågor som kan iakttas på dessa djup i Årstavikens sediment. Det mjuka finkorniga materialet spolas bort och kvar blir ett hårdare material som ger en starkare akustisk reflektion och därför tydligt syns som svängda ljusare linjer i mitten på sonarbilden från västra Årstaviken (Fig. 8). Det är också tydligt att fartygen ofta inte går exakt i farleden utan ofta framförs vid sidan om leden. Detta framgår klart nära farleden i området väster om Årsta holmar upp emot Liljeholmsbron (Fig. 8). Liknande ljusa fartygsgenererade botten-spår kan iakttas längs hela farledens sträckning söder om Årsta holmar ända bort till Hammarbyslussen (Fig. 9 och 10).

Rörledningar kan iakttas på flera håll i Årstaviken. En mycket tydlig ledning går från det sydvästra brofästet av Liljeholmsbron och sydostvärt söder om Årsta holmar. I detta område syns tydligt två separata ledningar med ett avstånd mellan rören på 5 till 15 m (Fig. 9). Rören sticker upp en bit ovanför botten, vilket framgår av den mörka skuggan vid sidan av ledningen. På samma sätt som solstrålarna ger skugga på land ger de uppstickande rören en akustisk skugga på botten. Man kan även tydligt förankringspunkterna längs ledningarna.

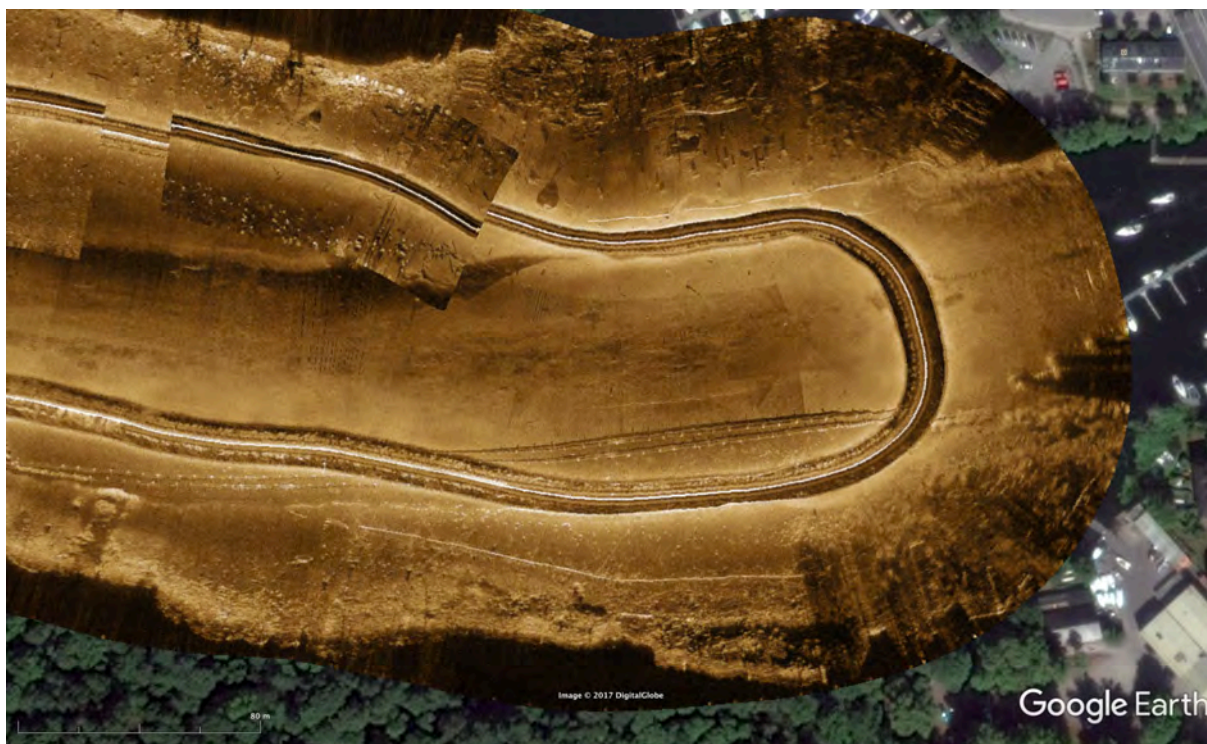
Figur 10 Uppförstoring av området strax väster om Hammarbyslussen visande rörledningar som ansluter mot land strax söder om slussen.

Rörledningarna fortsätter längs sydsidan av viken bort till strax söder om Hammarbyslussens inlopp (Fig. 10). Enligt karta i Stockholms Miljöbarometer mynnar ett tiotal dagvattenledningar på olika ställen i Årstaviken. En översiktlig genomgång av sonarplottet kan dock inte fastställa dessa utsläppspunkter, vilket kan bero på att de mynnar på grundare områden där det är svårt att urskilja dem bland annat hårt material. Många andra ekon gör det också svårt att urskilja eventuella utsläppspunkter.

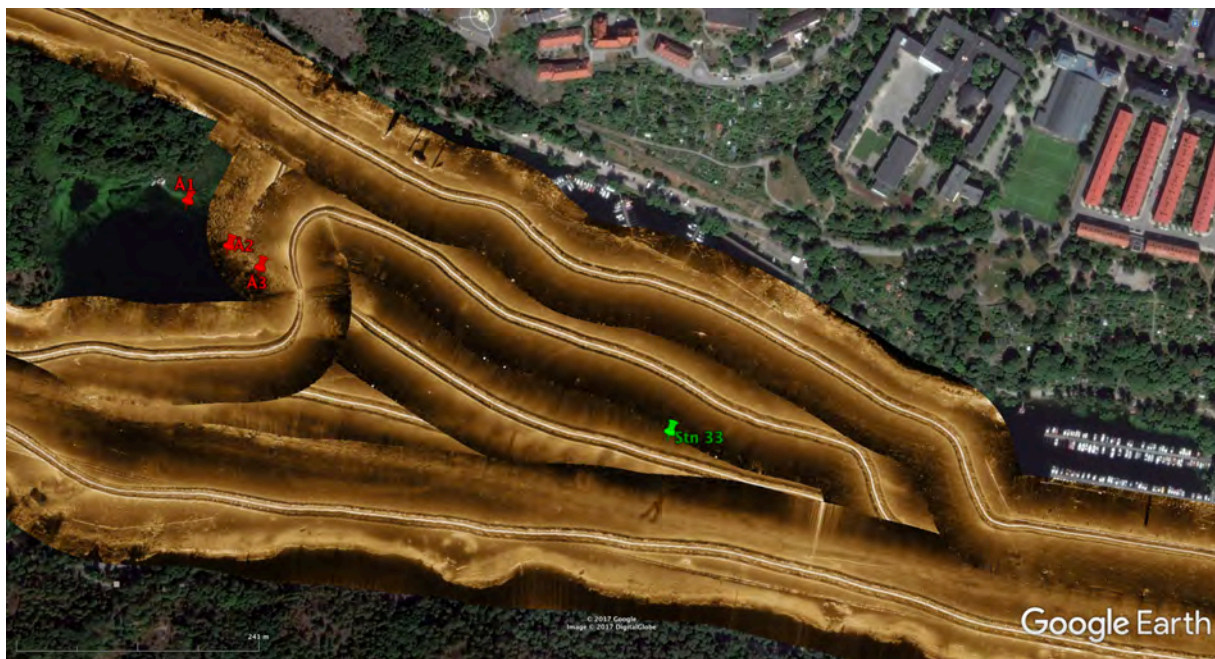
Figur 13 Sonarplott visande ackumulationsförhållanden söder om Södersjukhuset. Sedimentprovtagning längs en djuptransekt öster om Årsta holmar anges med **röda tecken**. Vid provtagningen 2013 (Anon. 2015) togs en sedimentkärna i detta område från **Stn 33** som anges med **gröna tecken**.

Sonarkarteringen indikerade tämligen hårda bottenförhållanden i alla delar av Årstaviken förutom i ett område som begränsas av grundområdet öster om Årsta holmar, djupkurvan 6 m söder om Södersjukhuset, bort mot Eriksdal i öster och söderut mot det turbulenta farledstråket. I detta område visar sonarundersökningen på i huvudsak mjuka bottnar vilket indikerar ackumulation av finsediment (Fig. 13).

I den sydligaste sonartransekten syns tydliga fartygsspår och den ljusare grundtonen indikerar hårdare bottenmaterial även om djupet här är större än i ackumulationsområdet norr därom.

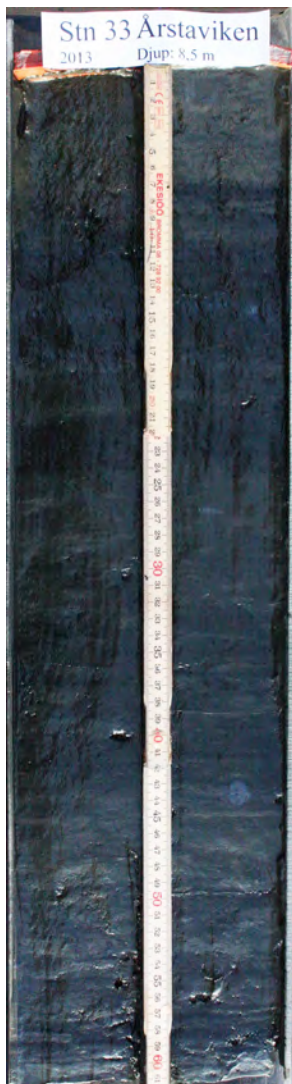
Figur 15 Sedimentkärnan från station 33 2013 (Anon. 2015).

Kärnan från station 33 (Fig. 15) visar att den är tagen från en god ackumulationsbotten och uppvisar oxiderade förhållanden i de översta 6-7 centimeterna. Därunder är sedimentet mörkare med diffusa lamineringar. Varven har en mäktighet av 5-15 mm, tunnast längst ned i sedimentpelaren. Vid undersökningen 2013 gjordes endast analyser på ytsedimentet (0-2 cm) på denna station. Vattenhalten (W) var 80,4 % och glödningsförlusten (LOI) 15,3, vilket indikerar ett ackumulationssediment.

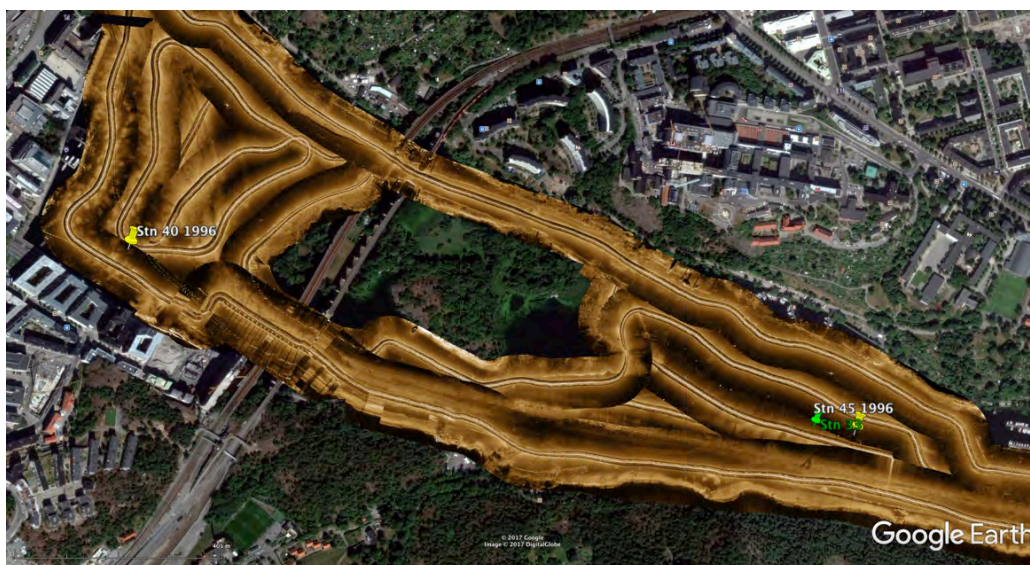
Figur 16 Provtagningsstationer (Stn 40, Stn 45) från sedimentprovtagningarna 1996 (gula ikoner)(Östlund et al. 1998) och 2013 (grön ikon)(Anon. 2015).

Vid undersökningen av många sjöar och fjärdområden i Stockholmsområdet i slutet av 1990-talet (Östlund et al. 1998) togs två sedimentkärnor i Årstaviken (Fig. 16). Den ena, Stn 40, är tagen i den västra delen av Årstaviken och den andra Stn 45 är tagen i närheten av kärnan från Stn 33 år 2013.

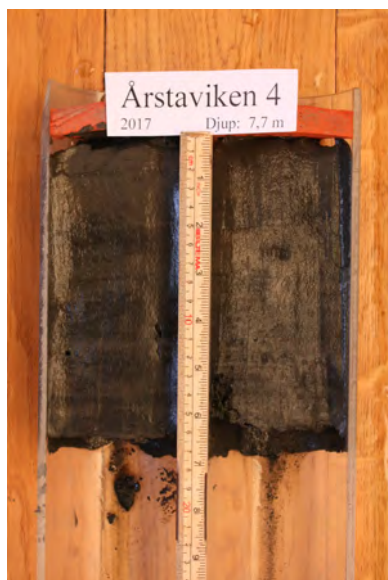
Karaktäristik: Kärnans längd ca 17 cm. Mörk förhållandevis fast lergyttja med svaga lamineringsstrukturer. T-botten?
