# Sedimentkonsult HB

## Metaller och organiska miljöföroreningar i Ulvsundasjön, Karlbergskanalen och Bällstaviken 2017

JP Sedimentkonsult Rapport 2018:7.

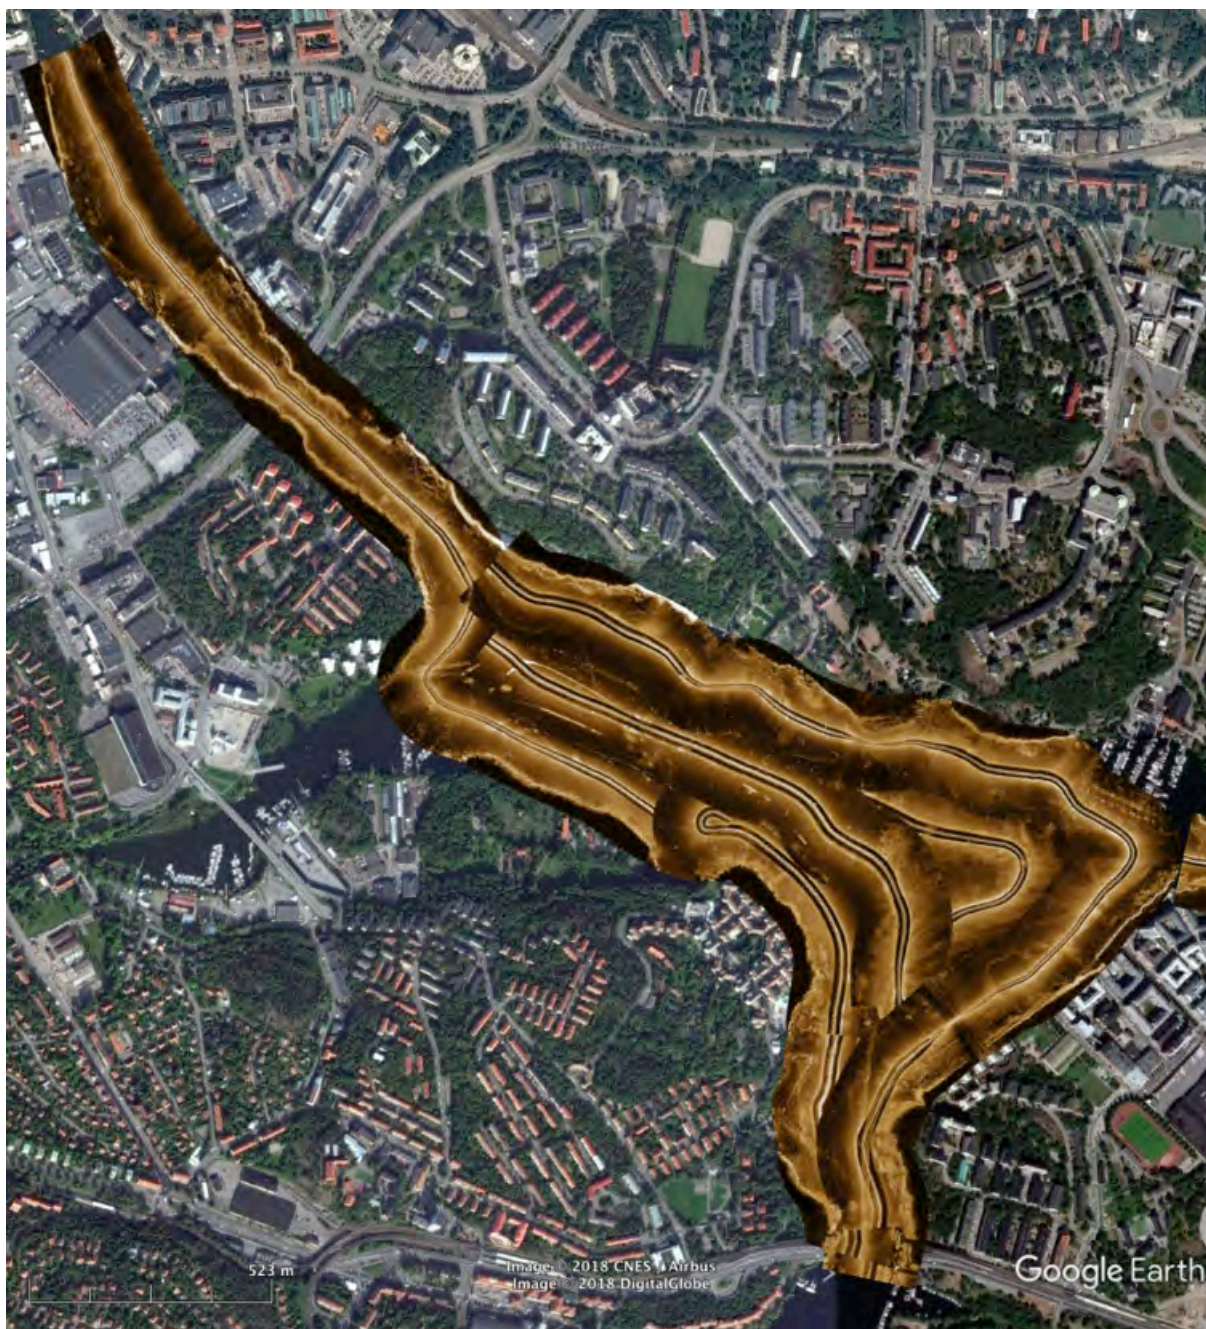
Undersökningen visade på en stor mängd ekon förorsakade av mänsklig aktivitet av olika slag som t.ex. muddertippningsplatser, rörledningar, vrak etc.

Figur 2 Sonaröversikt över Ulvsundasjön och Bällstaviken.

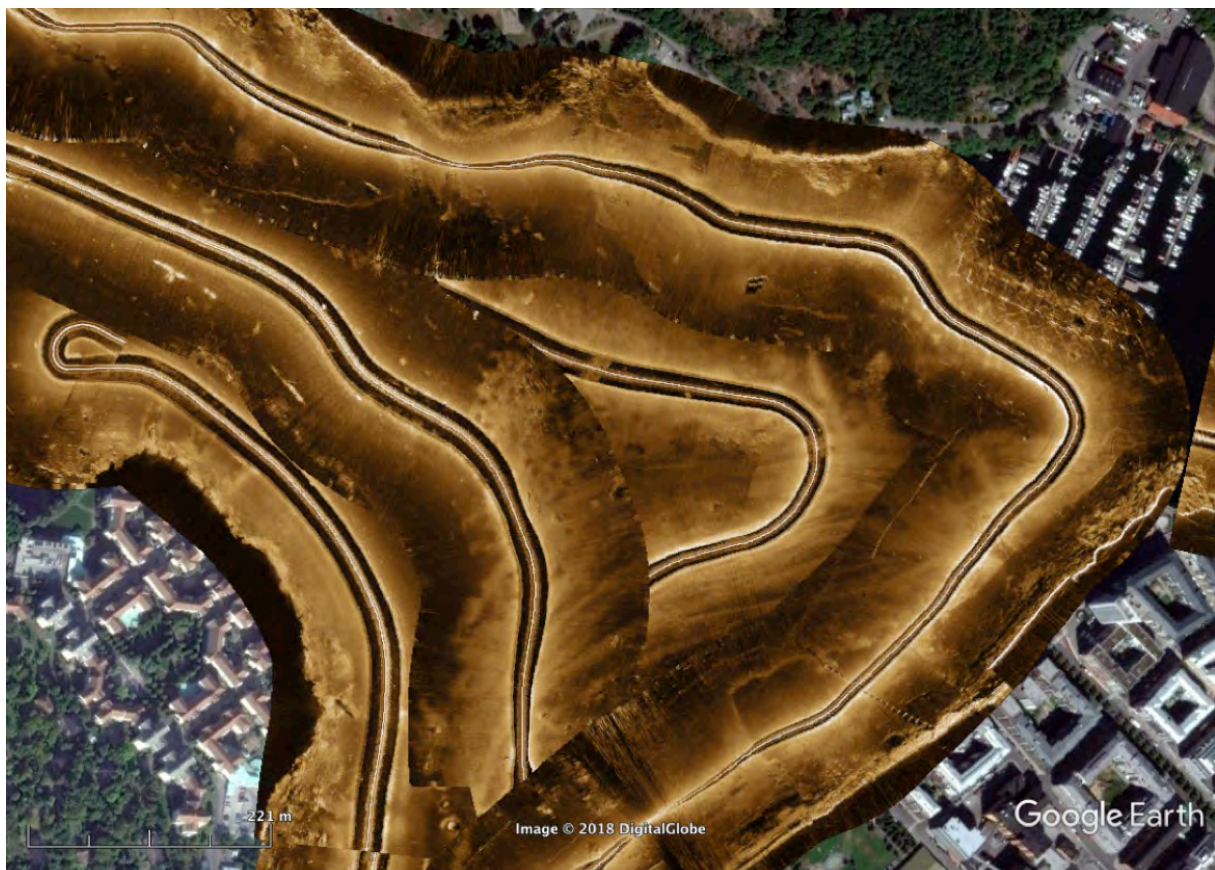
Figur 3 Sonarplott över östra Ulvsundasjön.

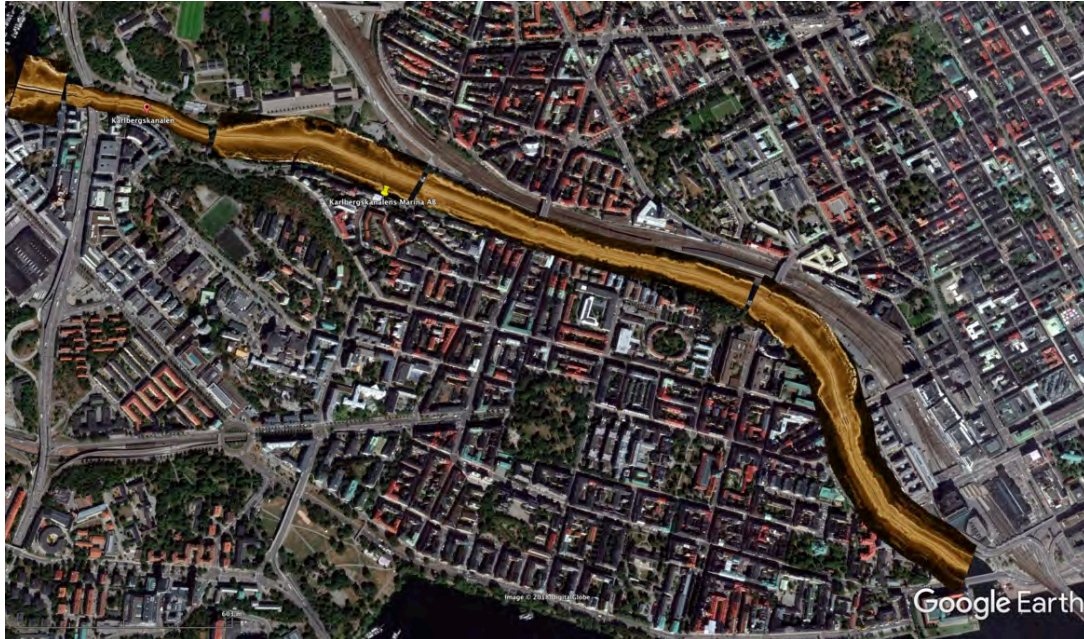
Figur 43 Sonartransekt genom Karlbergskanalen.

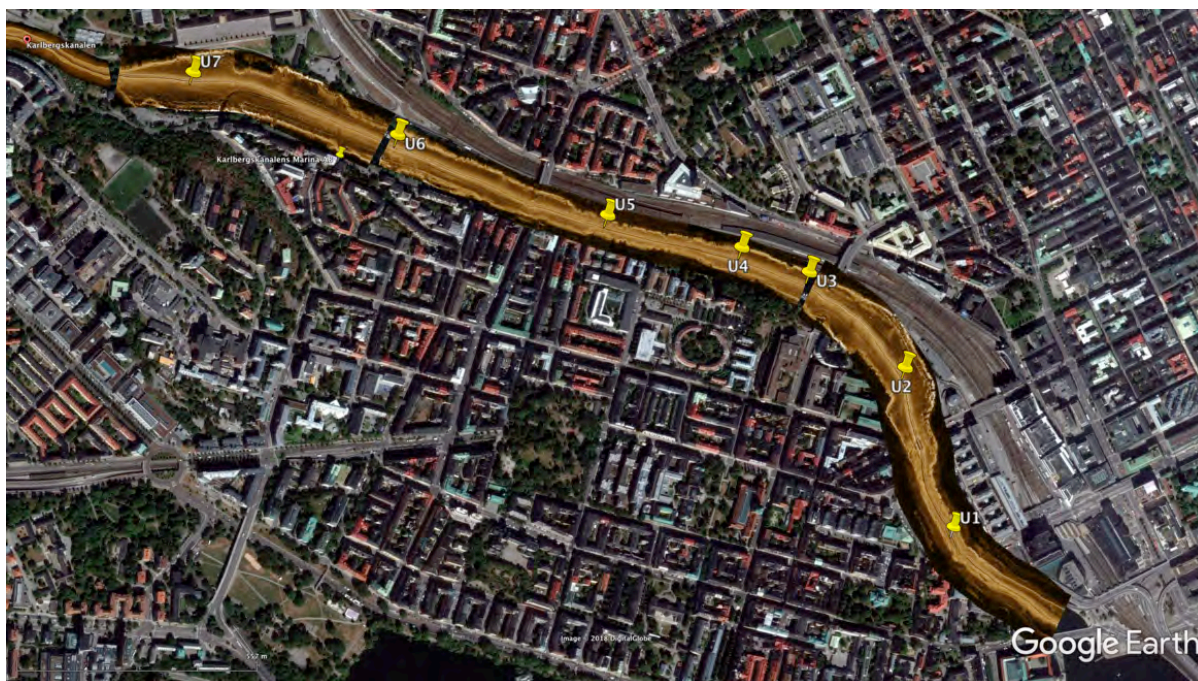
Figur 49 Sonaröversikt över Karlbergskanalen med sedimentstationer inlagda.

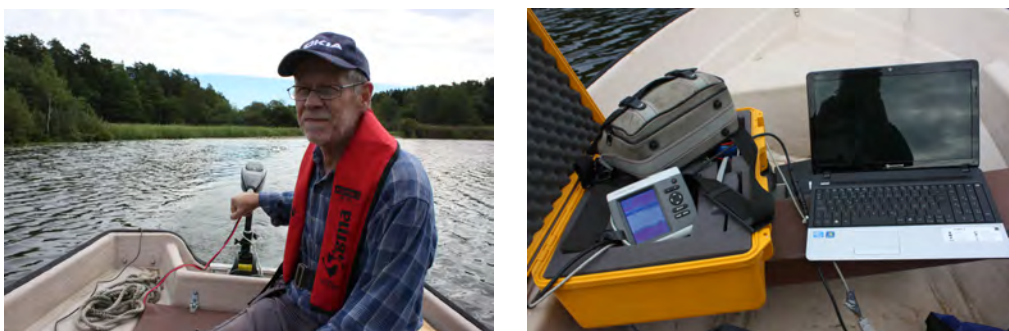
Figur 1 a/ Provtagningsbåten Rana b/ Side scan sonar och djupekolod i Rana.

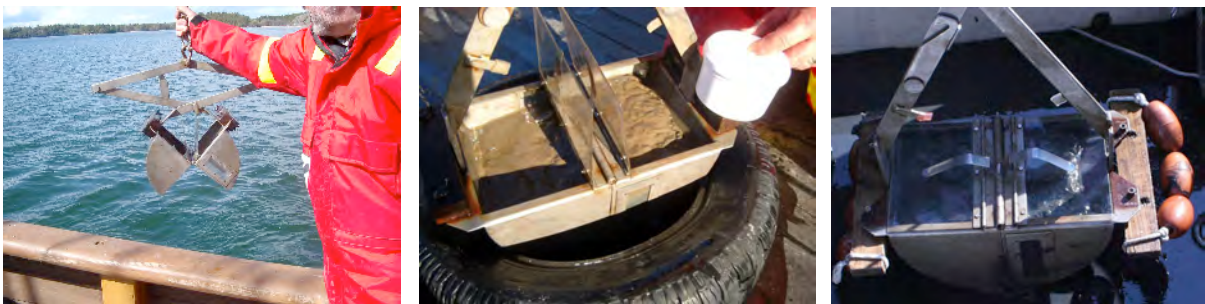
Figur 4 Vänster: Ponarhämtaren laddad och redo för hugg. Mitt: Uttagning av ytsedimentprover. Höger: Utan tyngder och med flytkroppar.

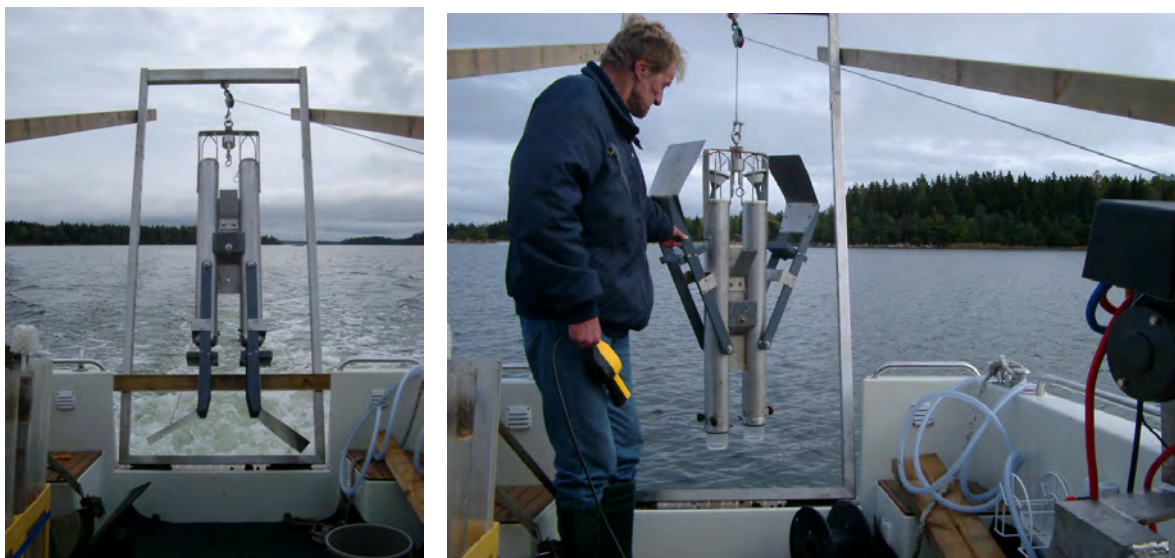
Figur 6 Vänster: Geminihämtaren transportsurrad. Höger: Laddad och redo för hugg.

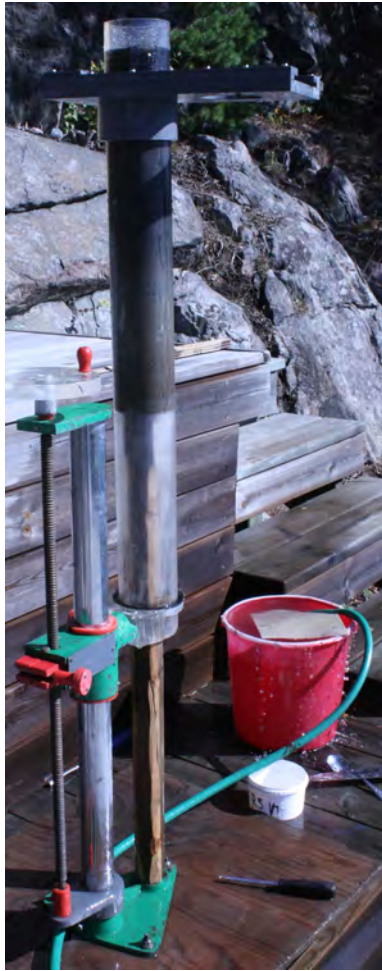
Figur 7 Vänster: Direkt snittning av Gemini-kärna. Höger: Provtagning av utskjuten Geminikärna.
