## Bottenförhållanden utanför nya kajen vid Beckholmen

Beckholmens Dockförening

Sollenkroka den 17 april 2018

JP Sedimentkonsult Rapport 2018:4

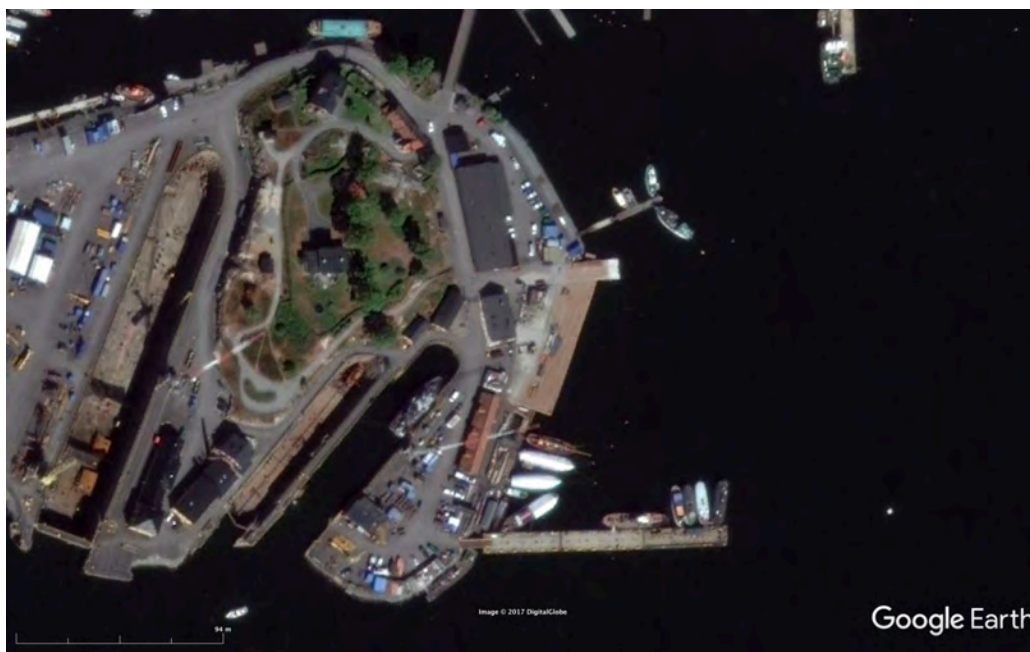
Under 2017 har en ny kaj anlagts på Beckholmens östra sida (Fig. 1). Enligt uppgift ska djupet vid kajen överstiga 3 m. I samband med temporära förtöjningar av segelskutor vid kajen har det noterats att djupet inte överstiger 3 m på en del ställen strax utanför kajen. Av denna anledning har BDF uppdragit åt JP Sedimentkonsult HB att genomföra föreliggande undersökning av bottenförhållandena utanför den nya kajen.

Figur 1 Den nya kajen vid Beckholmens östra sida. Bild från 3 augusti 2017.

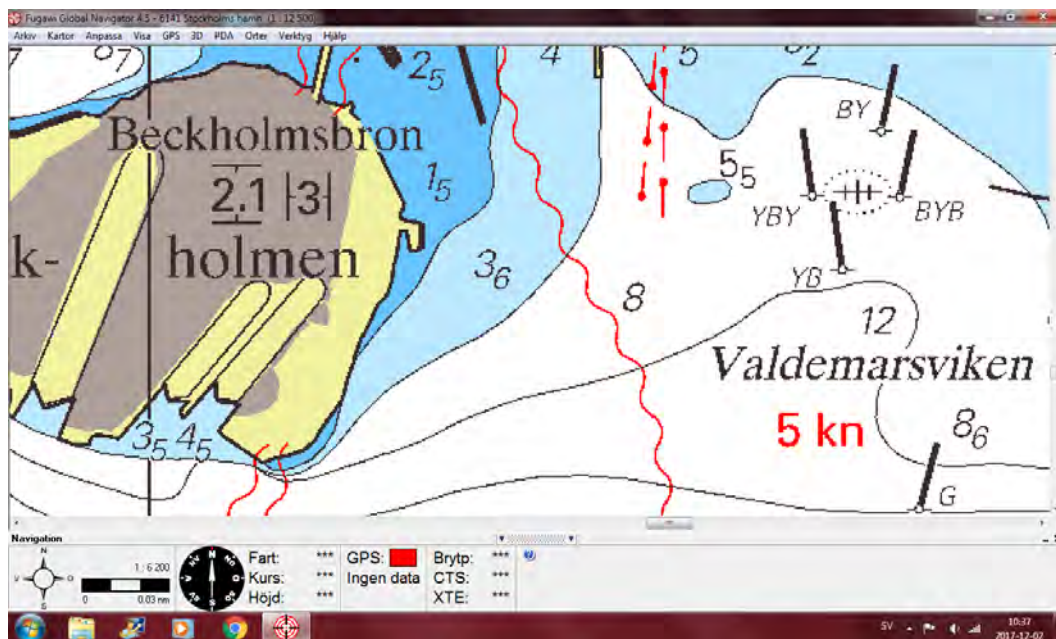
Figur 2 Vattendjup öster om Beckholmen.

I figur 2 visas ett utdrag av sjökort 6141. Vid den östligaste delen av Beckholmen går 3-meterskurvan drygt 20 m utanför landkonturen i sjökortet.
