# Sedimentkonsult HB

## Sonarkartering av objekt på Oxundasjöns botten

JP Sedimentkonsult Rapport 2014:4

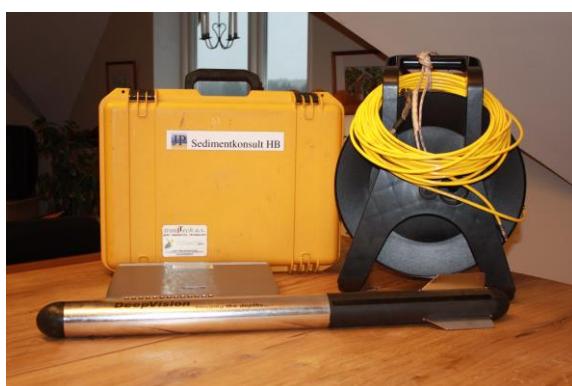
I denna studie användes en Side scan sonar av typ DeepVision (340 KHz) med towfish DeepEye 340 SS (DeepVision, 2009; Fig. 3). Svepvidden går att variera mellan 30-300 meter åt varje håll beroende på bottentopografi och områdets djupförhållanden. Man kan även välja att bara scanna antingen åt styrbord eller babord. I detta arbete användes svepvidden 50 m åt varje sidan.

Figur 3      Portabel side scan sonar av typ DeepVision (340 KHz).
